Protokoll - Nr. : 045/23/LMC

Zusammenfassender Bericht Kriechversuch an Terrapad-Mauer

Mandatsnum M21/044**mer:** Terrabloc SA
Route des Jeunes 5 B
Auftraggeber 1227 Les Acacia**:** Kriechversuch an Terrapad-Mauer

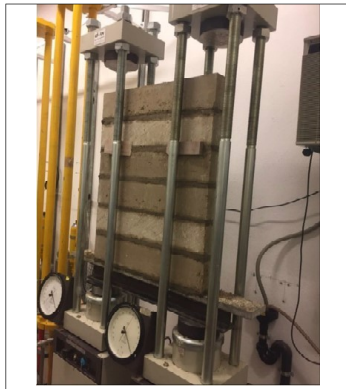
Nach dem Aufstellen auf den Messgestellen wird eine Last von 130 kN mithilfe von zwei Lastkolben aufgebracht. Die Temperatur und die Luftfeuchtigkeit des Raumes werden kontrolliert, um das System auf 20 ± 1 °C und 70 ± 5 rF zu halten.

Anbringen der Wand unter dem Ladesystem

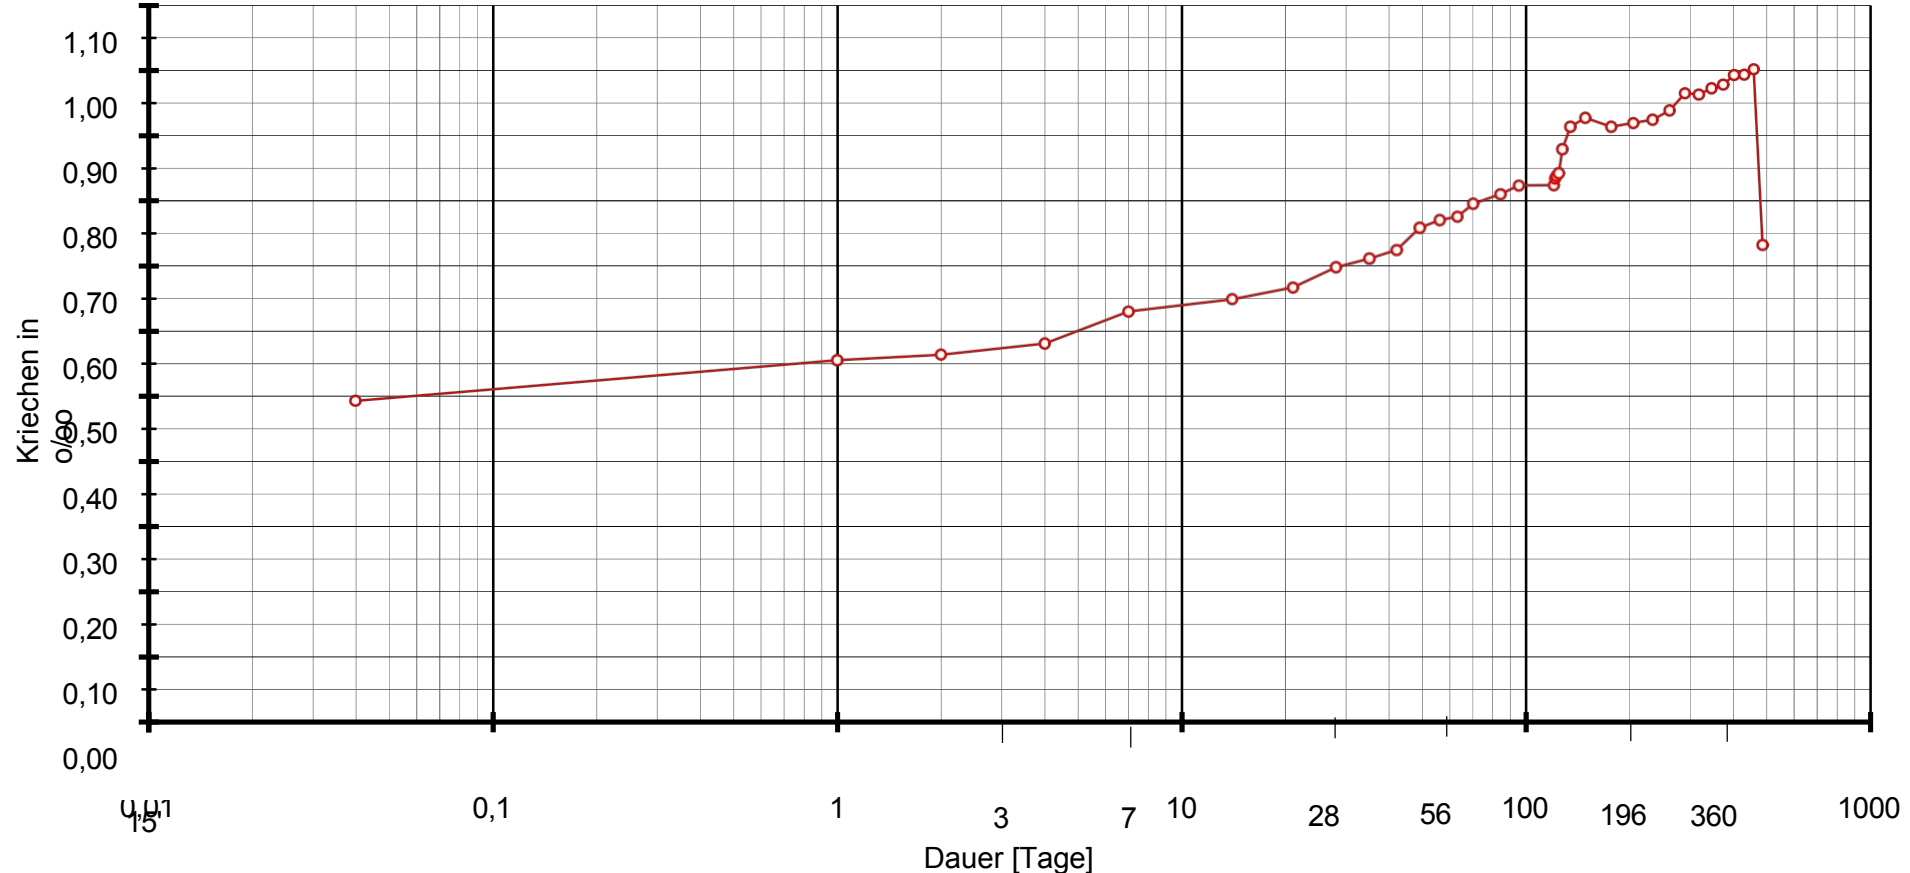
Das gemessene Kriechen beträgt also 1,002 mm/m, wobei eine Anfangsdeformation von 0,494 mm/m berücksichtigt wurde. Die Rückfederung am Ende des Tests würde 0,269 mm/m betragen.

Kriechen in Abhängigkeit von der Zeit

In einem ersten Schritt wurde eine Messung über 91 Tage durchgeführt (siehe PV Nr. 011/22/ LMC Kriechmessung). In dieser Phase wurde ein Kriechen von 0,330 mm/m gemessen. Dieser Wert ergibt sich aus der Subtraktion des endgültigen Kriechens von der anfänglichen momentanen Verformung.

Nach einem Jahr wurde eine Kriechdehnung von 0,190 mm/m gemessen. Die Werte für die anfängliche Deformation (0,274 mm/m) und die Rückverformung am Ende des Tests (0,270 mm/m) wurden aufgezeichnet.
